# ESTUDIO DE AGUA SUBTERRÁNEA DEL ACUÍFERO SUPERFICIAL EN EL ÁREA DEL MANCHÓN-GUAMUCHAL, GUATEMALA

## Proyecto de Biodiversidad de USAID Guatemala

15 de octubre de 2020

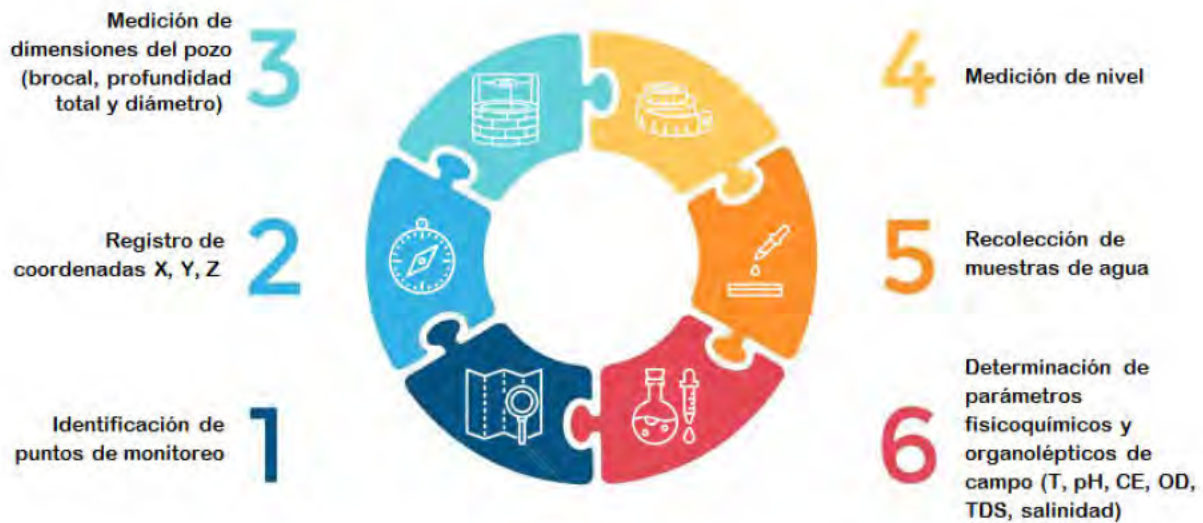
Figura 4. Diagrama con el procedimiento empleado en los monitoreos.

El procedimiento empleado en los monitoreos se detalla en la Figura 4.

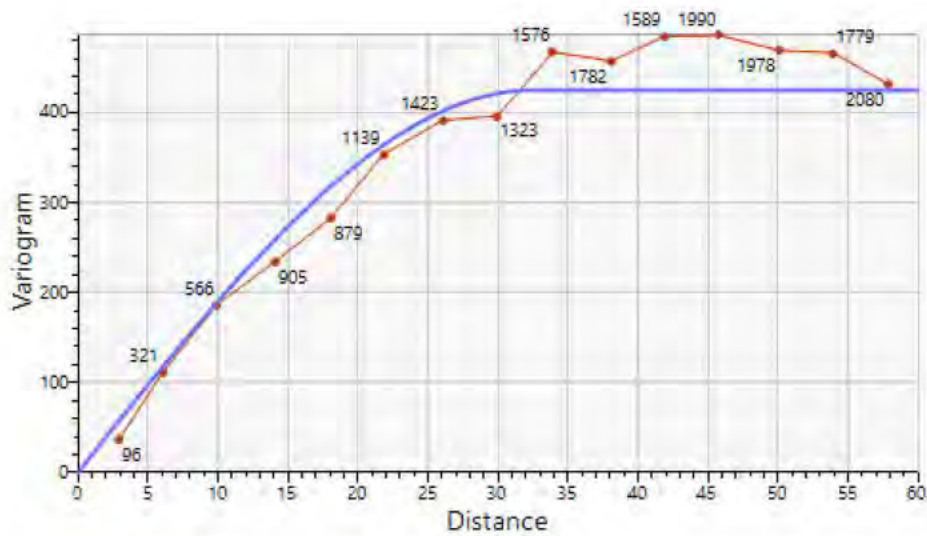
Figura 17. Ejemplo de un Variograma típico. Tomado de Golden Software, 2020.

Para explorar estas variaciones de mejor manera, se realizó un análisis de variogramas multidireccionales en Surfer. De manera general, cuando las observaciones se encuentran con una distribución relativamente homogénea y existe una correlación matemática entre los valores, el variograma seguirá una tendencia suave, con un valor asintótico al que tenderá la gráfica (Figura 17).

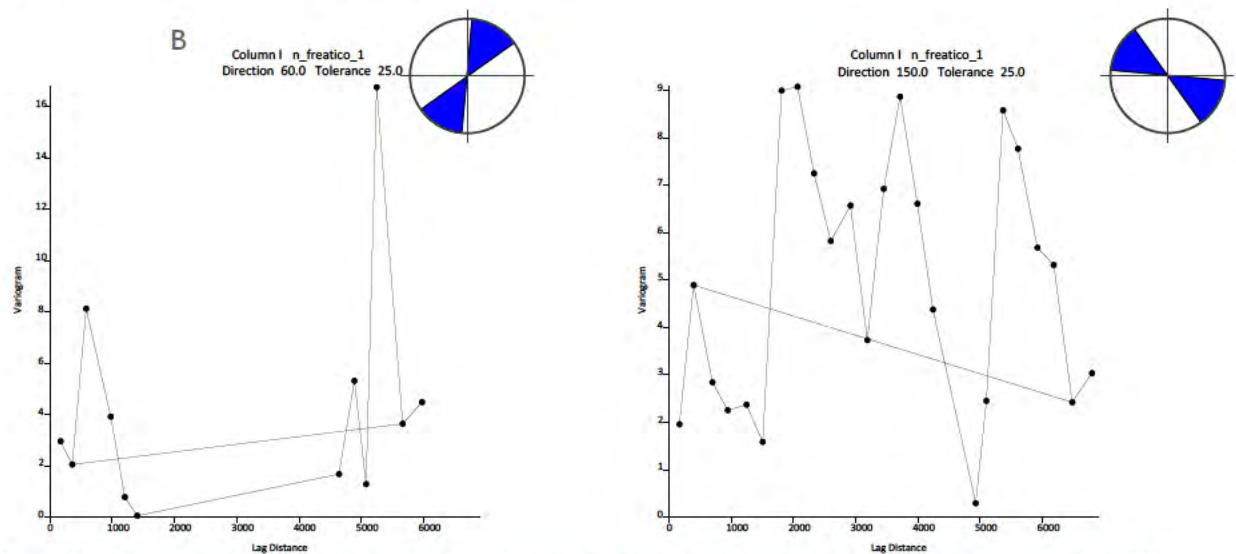
Figura 18. Variogramas direccionales perpendiculares a la costa (A) y paralelos a la costa (B) con un ángulo de tolerancia de  $25^\circ$ .

Para el caso del área de estudio, los variogramas direccionales (Figura 18) muestran lo que se conoce como un variograma con efecto de agujero (Pyrzcz & Deutsch, 2003). Este fenómeno ocurre en áreas donde la variación local es superior a la variación global. De manera general, este tipo de variogramas se interpreta como típico de campos con “islas” o lentes locales en lugar de regiones con una correlación general. Este fenómeno se observa tanto para el Variograma en la dirección  $60^\circ$ , perpendicular a la costa (Figura 18.A), como para la dirección  $150^\circ$  que representa la dirección paralela a la costa (Figura 18.B). En conclusión, durante la escala de tiempo observada, así como la densidad y distribución de puntos de muestreo llevados a cabo en este estudio, los niveles freáticos no indican una correlación espacial significativa. Estos resultados soportan las observaciones discutidas en las secciones anteriores.

Al confrontar estos resultados en el contexto del tipo de suelo en el que se encuentran (Figura 11), es posible proponer un modelo conceptual en el que el cordón litoral correspondería a un acuífero costero, mientras el área continental correspondería a un acuífero aluvial. En este caso, las variaciones texturales presentadas en la Figura 11 explicarían parcialmente las observaciones y resultados de los análisis previamente discutidos. Es importante resaltar que la escala del mapeo de suelos (MAGA, 2003) es nacional, mientras que el presente estudio es de escala local, por lo que algunos detalles no encajarán apropiadamente.

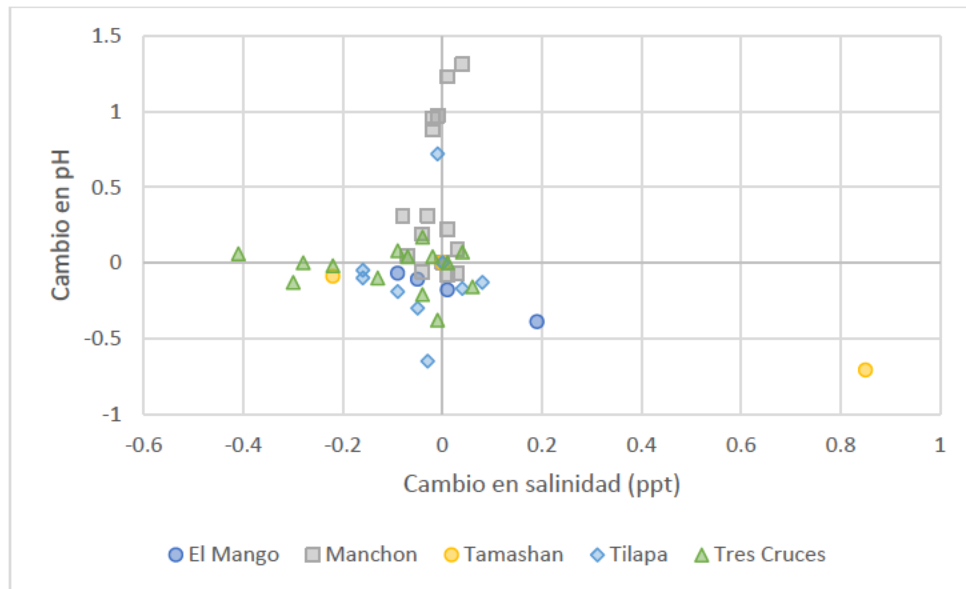
Figura 27. Comparación entre la variación en pH y salinidad en el área de estudio.

Con la información disponible no es posible determinar los procesos afectando las variaciones de pH observadas en el área. Sin embargo, al comparar las variaciones en pH y en salinidad (Figura 27) pareciera que los procesos están relacionados. Esta relación parece ser significativamente diferente para la aldea El Manchón y la región norte de la aldea Tres Cruces, donde el cambio de pH no viene acompañado de una variación en salinidad.
